OPINIA DENDROLOGICZNA

dot. oceny stanu sanitarno-technicznego
pomników przyrody oraz drzewostanu
Parku Miejskiego w Olecku

Giżycko lipiec 2017

Opinia Dendrologiczna nr 15/07/17

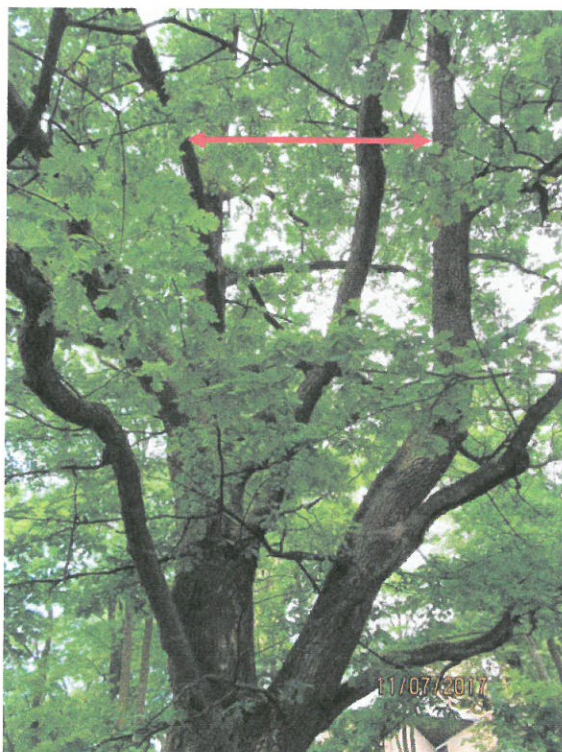
1. Dąb szypułkowy (*Quercus robur*) – $d_{1,3}$ - 286 cm. **POMNIK PRZYRODY**. Wysokość 21 m, średnica korony 17 m, wiek ok. 150 lat. Drzewo usytuowane w centralnej części klombu obsadzonego krzewami oraz kwiatami, w odległości 16 m od strony północnej budynku USC Urzędu Miejskiego w Olecku. Korona drzewa w zasięgu budynku, nisko osadzona, asymetryczna, rozbudowana w kierunku południowym. Defoliacja aparatu asymilacyjnego do 10%. U podstawy korony występuje 7 sztuk blizn po usuniętych konarach, częściowo lub całkowicie zabliznionych tkanką przyranną kalus. Pień drzewa bez wad, ubytków powierzchniowych i wgłębnych. Drzewo bez wyraźnych oznak chorobowych. W całej koronie występują martwe konary i gałęzie, jako naturalny proces wydzielenia w wyniku ograniczonego dostępu światła w dolnej części korony.

Fot.1. Wiązanie elastyczne w koronie

2. Wykonać wiązanie elastyczne w koronie, konara od strony wschodniej do pnia zasadniczego drzewa na wysokości 7-8 m, powyżej rozwidlenia (Fot.1).

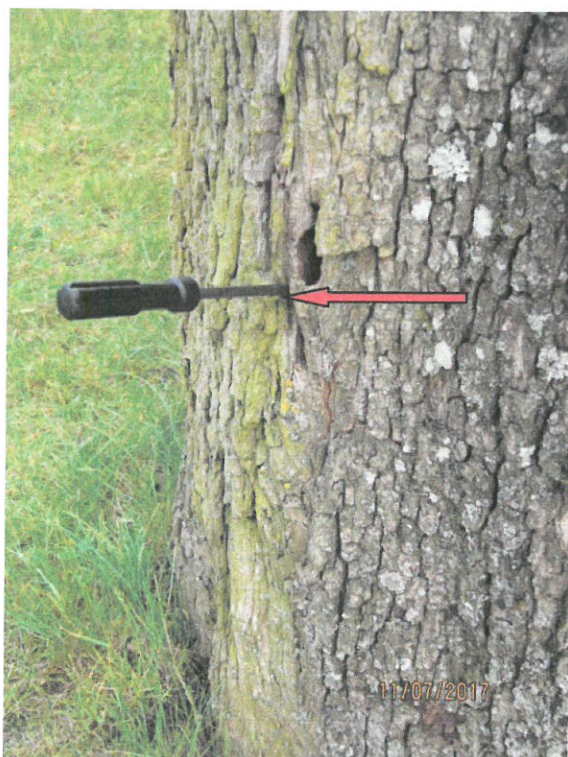
2. Klon pospolity (*Acer platanoides*) – $d_{1,3}$ - 190 cm. Wysokość 22 m, średnica korony 8 m. Bardzo silnie zachwiana statyka drzewa. Od strony zachodniej na wysokości 0.50 m występuje dziupla o średnicy zew. 0.02 m do 90% powierzchni przekroju pnia drzewa, do głębokości 0.48 m (Fot.2). Korona bardzo wąska, lekko asymetryczna i nienaturalnie zniekształcona, 2 przewodnikowa o rozwidleniu pnia na wysokości 3 m. Defoliacja do 40%. Na wysokości 2.5 m od strony południowej występuje blizna po usuniętym konarze o średnicy ok.. 0.55 m z infekcją grzybów patogenicznych oraz zgorzelą słoneczną części pnia na długości 0.70 m (Fot.3). Część wierzchołkowa 2 przewodnikowej korony martwa oraz w części środkowej występują martwe konary i gałęzie.

Drzewo silnie osłabione, wymaga pilnych zabiegów.

Fot.2. Dziupla do głębokości 0.48

1. Usunąć martwą część wierzchołkową korony (cieńszego przewodnika).
2. Usunąć konar od strony południowo-zachodniej na wysokości rozwidlenia o średnicy ok. 0.40 m.

3. Wykonać cięcia sanitarne w całej koronie usuwając martwe konary i gałęzie.
4. Poprawić statykę drzewa obniżając wysokość drzewa i środek ciężkości o około 2-3 m.

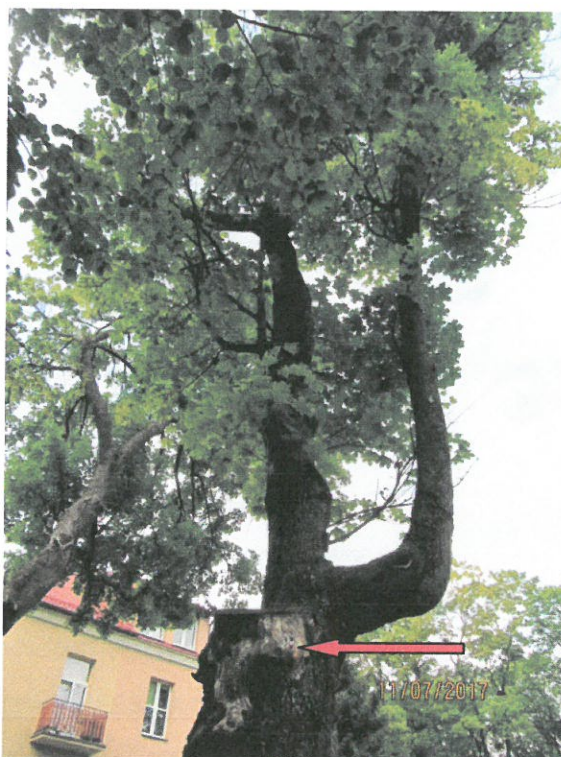
Fot.3. Zgorzel słoneczna części pnia

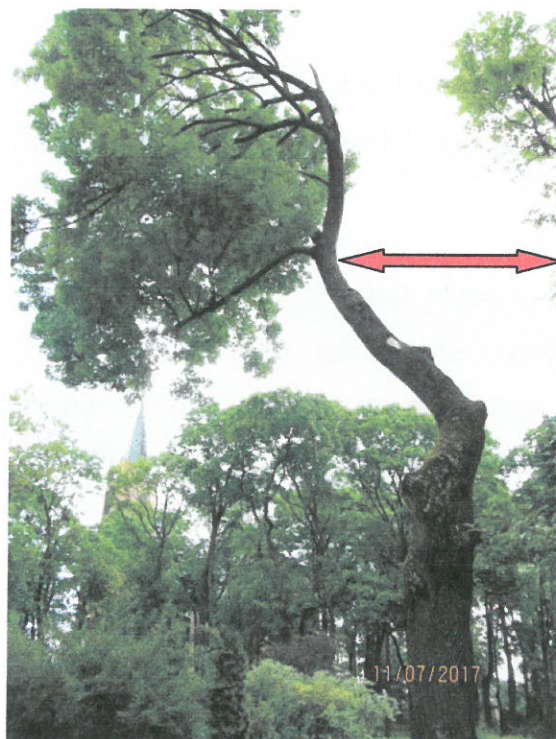
3. Klon pospolity (*Acer platanoides*) – $d_{1.3}$ - 202 cm. Wysokość 21 m, średnica korony 8 m. Bardzo silnie zachwiana statyka drzewa w kierunku północno-zachodnim – budynku nr 2, w odległości 12 m. Korona mocno asymetryczna 1 stronna, bardzo wysoko osadzona do 1/3 wysokości drzewa, bez oznak chorobowych. Na pniu drzewa do podstawy korony występują bardzo liczne blizny po usuniętych konarach o średnicy od 0.10 do 0.40 m z infekcją grzybów patogenicznych, zgnilizną twardą przechodzącą w miękką destrukcyjną. Istnieje prawdopodobieństwo występowania zgnilizny kominowej wewnątrz pnia na wysokości blizn. W koronie występują pojedyncze martwe drobne gałęzie.

Fot.4. Wiązanie elastyczne do sąsiedniego drzewa gat. lipa drobnolistna

1. Wykonać pojedyncze cięcia sanitarne w koronie.
2. Wykonać wiązanie elastyczne poprawiające statykę, do drzewa gat. lipa drobnolistna od strony wschodniej w odległości 11.5 m, na wysokości ok. 13 m (w miejscu rozwidlenia korony – Fot. 4).

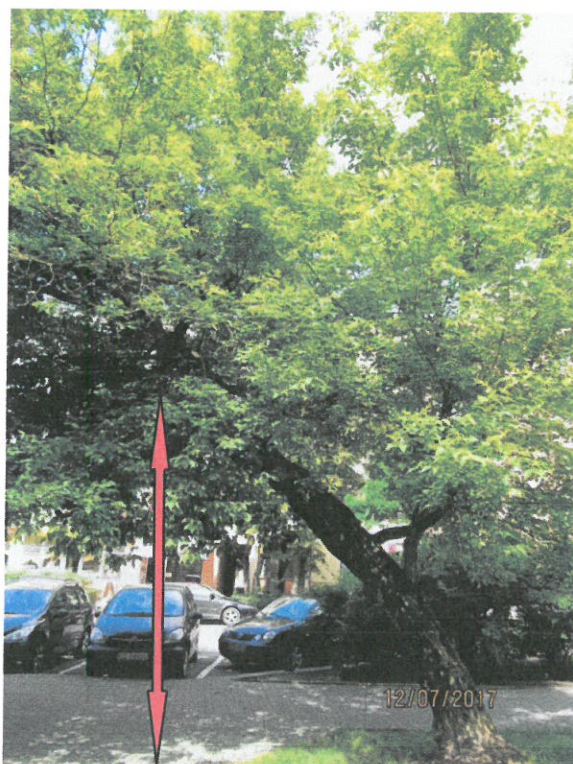
9. Klon jesionolistny (*Acer negundo*) – $d_{1.3}$ - 114 cm. Wysokość 9 m, średnica korony 8 m. Bardzo silnie zachwiana statyka drzewa w kierunku południowym. Korona bardzo nisko osadzona do 3/5 wysokości drzewa, symetryczna. Defoliacja do 10%, w części środkowej występują martwe drobne gałązki. Na pniu do podstawy korony występują liczne guzy zarośnięte bez ubytków powierzchniowych w wgłębnych.

Fot.5. Bardzo silnie zachwiana statyka drzewa – projektowana podpora

1. Zastosować podporę drewnianą 12x12 cm od strony pochylenia (południowej) do wysokości rozwidlenia, o długości ok. 3 m.

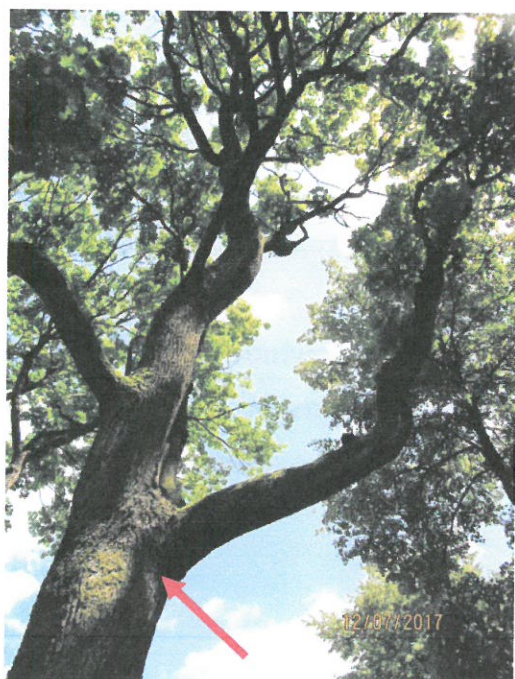
14. Klon pospolity (*Acer platanoides*) – $d_{1.3}$ - 229 cm. Wysokość 19 m, średnica korony 10 m. Silnie zachwiana statyka drzewa w kierunku południowym. **Drzewo w bezpośrednim sąsiedztwie placu zabaw dla dzieci, w jego zasięgu.** Korona asymetryczna, 1 stronna, rozbudowana w kierunku pochylenia, nisko osadzona do 3/4 wysokości drzewa. Defoliacja do 30%, drzewo osłabione. W całej koronie występują bardzo liczne martwe konary i gałęzie. Na pniu drzewa od strony północno-wschodniej na wysokości 2.20 m występują owocniki grzybów patogenicznych o średnicy 0.30 m z wewnętrznym wypróchnieniem pnia do głębokości 0.25 m – 70% powierzchni przekroju pnia.

Fot.6. Klon do usunięcia - poprawienie statyki

1. Poprawić statykę drzewa usuwając dolny konar od strony południowej na wysokości 4 m, i średnicy ok. 0.50 m.
2. Wykonać cięcia sanitarne w całej koronie.

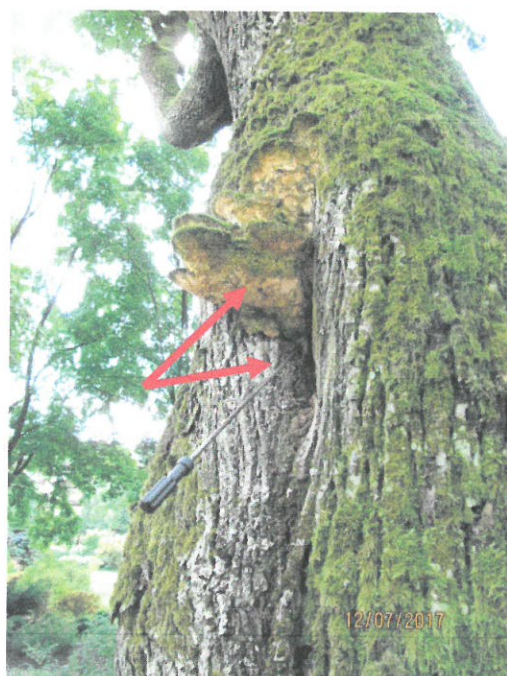
Fot.7. Owocniki grzybów patogenicznych, dziupła

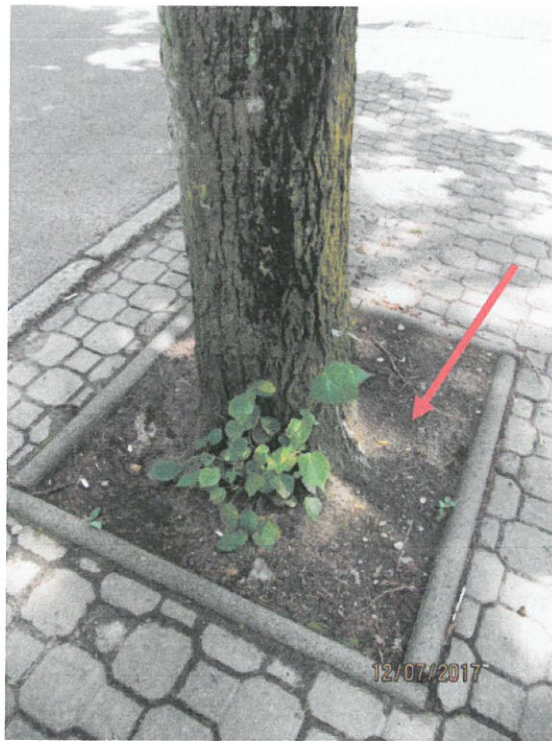
16. Lipa drobnolistna (*Tilia cordata*) – $d_{1.3}$ - 109 cm. Wysokość 9 m, średnica korony 7 m. Statyka drzewa właściwa, korona 3 przewodnikowa o rozwidleniu pnia na wysokości 1.80 m, nisko osadzona do 2/3 wysokości drzewa, asymetryczna, rozbudowana w kierunku południowym, defoliacja do 10%. Pień drzewa bez ubytków powierzchniowych i wgłębnych, z 4 stron zabudowany kostką betonową. Miska od 0.30 do 0.40 m wokół pnia, powodując zakłócone procesy fizjologiczne drzewa oraz stopniowe obumieranie. Wierzchołkowa część drzewa martwa.

Fot.8. Zabudowana bryła korzeniowa drzewa.

1. Obniżyć martwą koronę o ok. 2.0 m, w ramach cięć sanitarnych.
2. Powiększyć „misę” wokół pnia do krawędzi kamiennego krawężnika ulicy asfaltowej zdejmując kostkę betonową, z pozostałych 3 stron powiększyć o ok. 20 cm.

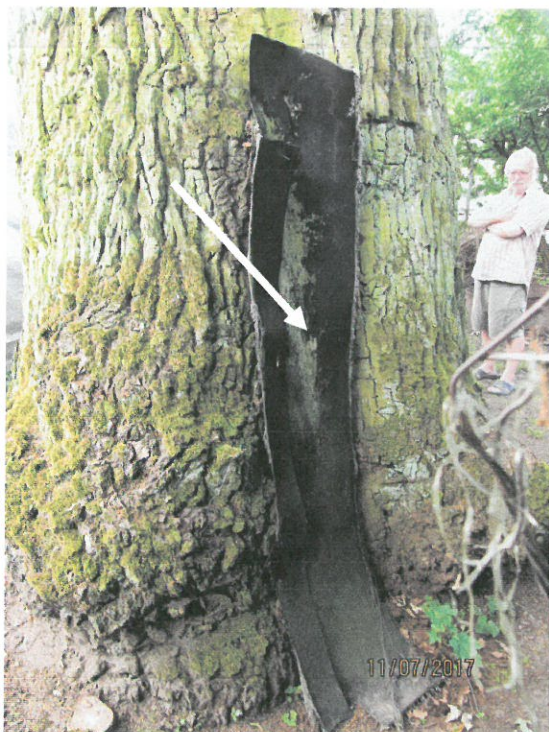
Zachwiana statyka drzewa w kierunku południowym. Korona asymetryczna, rozbudowana w kierunku pochylenia (południowym), nisko osadzona na wysokości 4.5 m. Defoliacja do 5%, aparat asymilacyjny bez oznak chorobowych. Korona 2 przewodnikowa o rozwidleniu pnia na wysokości 4.5 m. Pień drzewa od strony północnej na wysokości 0.0 – 1.10 m posiada ubytek wgłębny o szerokości przec. 0.10 m z powierzchniową zgnilizną twardą, oraz intensywnie rozbudowaną tkanką przyranną kalus. Ubytek jest niewłaściwie zabezpieczony (zasłonięty) pasem gumowo-parciany (transmisyjnym) o szerokości 0.40 m, powodując rozwój patogenów grzybowych (brak przesychania ubytku) oraz procesy rozkładu tkanki drzewnej.

Fot.9. Zasłonięty ubytek wgłębny

1. Wykonać cięcia sanitarne w całej koronie drzewa.
2. Usunąć 3 tylce po obłamanych konarach.
3. Usunąć elementy metalowe z pnia drzewa, zabezpieczając rany maścią ogrodniczą.
4. Usunąć osłonę ubytku na pniu drzewa od strony północnej o szerokości 0.40 m.
5. Od strony północnej w celu poprawienia statyki drzewa skrócić dolne konary o ok. 2-3 m.

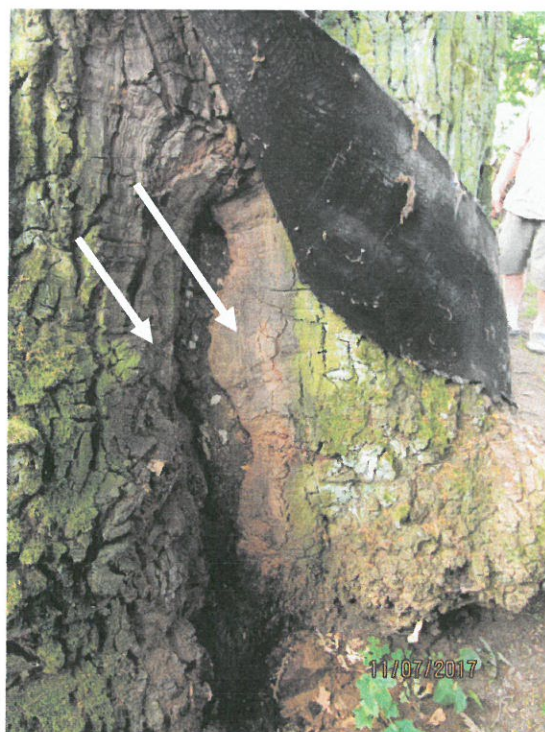
Fot 10. Ubytek wgłębny z tkanką przyranną kalus

Powyżej ubytku w odległości 1.20 m widoczne wrośnięte części metalowe (druć).

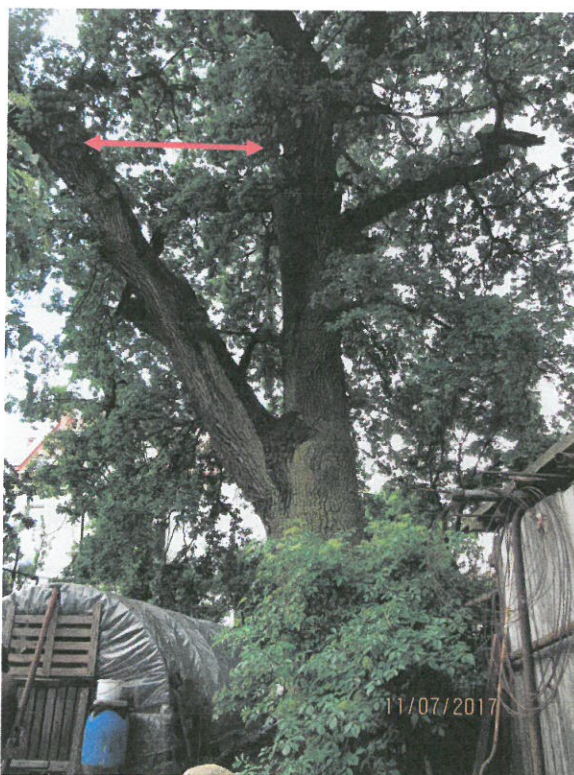
Fot.11. Wiązanie elastyczne w koronie drzewa

6. Wykonać wiązanie elastyczne od strony południowo-zachodniej na wysokości 9-10 m powyżej rozwidlenia.

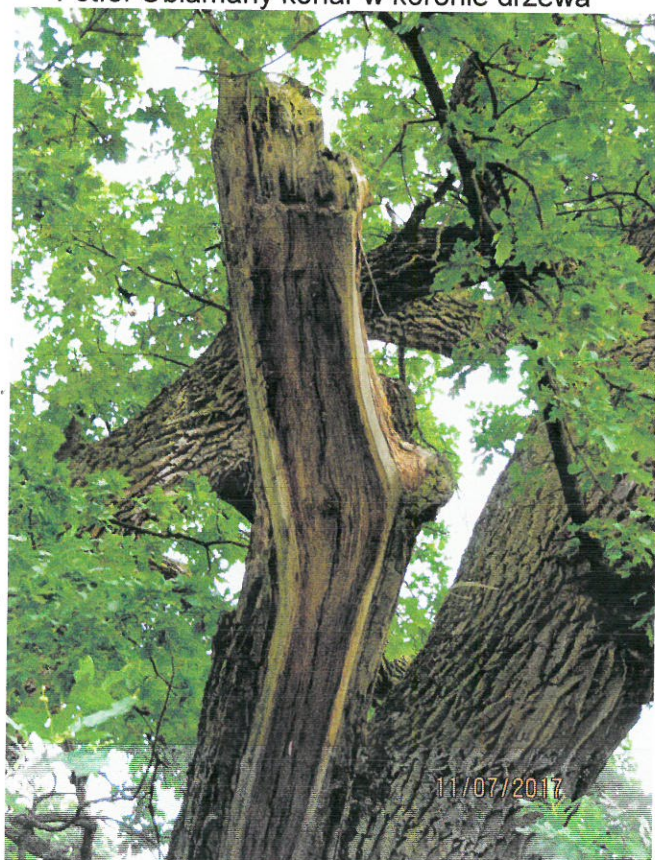
W dolnej i środkowej części korony występują martwe konary i gałęzie do 10% jej masy, jako naturalny proces obumierania części z ograniczonym dostępem światła. W środkowej części korony od strony północnej i południowo-wschodniej występują 3 tylce po obłamanych konarach o średnicy od 0.40 m do 0.60 m, w wyniku działań czynników abiotycznych.

Fot.3. Obłamany konar w koronie drzewa

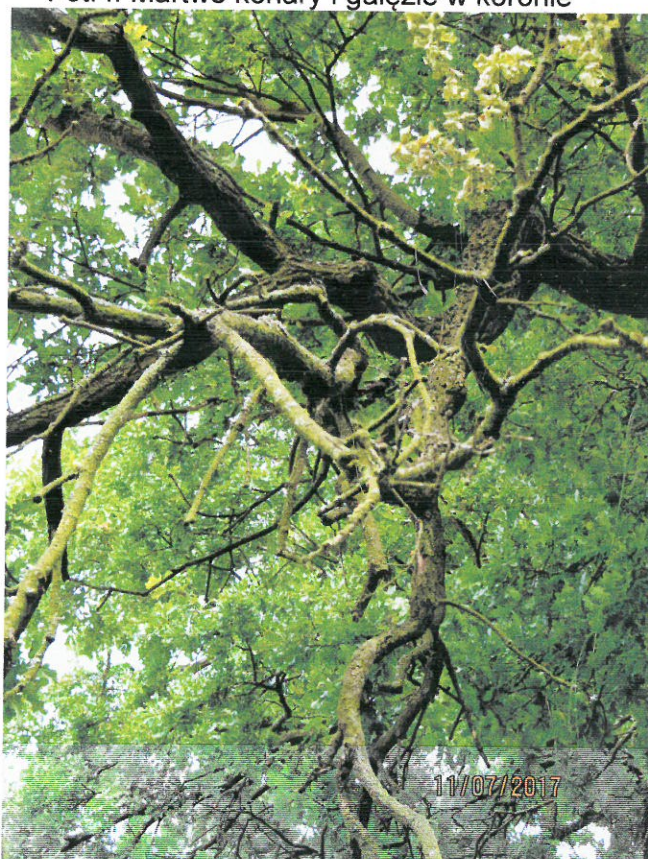
Fot.4. Martwe konary i gałęzie w koronie

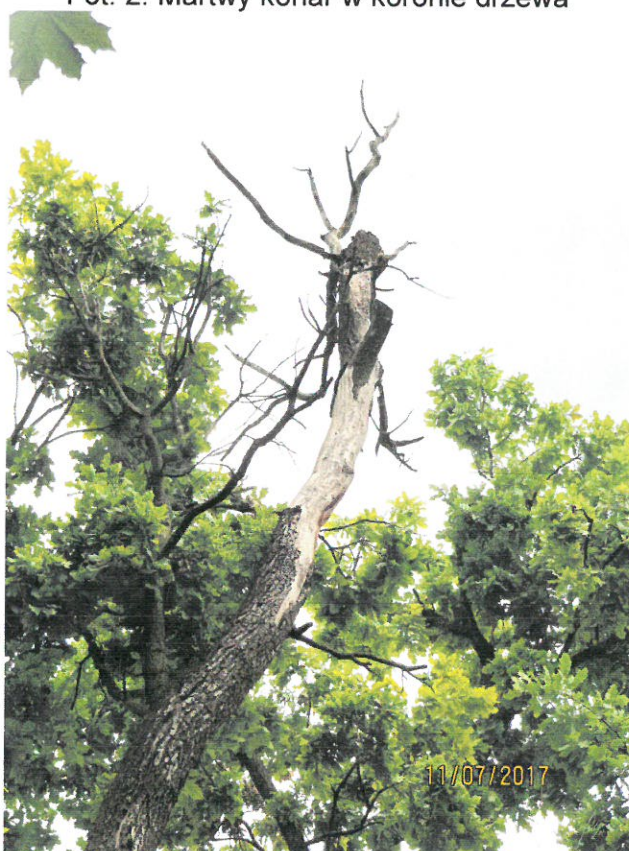
W koronie drzewa widoczne liczne blizny po usuniętych konarach o średnicy od 0.20 do 0.60 m, z początkową fazą zablizniania tkanką przyranną kalus, w różnym stadium rozwoju. U nasady korony na wysokości 5.5 m od strony zachodniej występuje martwy tylec po usuniętym konarze o długości 1.10 m i średnicy 0.60 m z zgorzelą słoneczną w postaci odpadającej kory i infekcją grzybów patogenicznych. W środkowej części korony występuje martwy konar o średnicy ok. 0.25 m, z zgorzelą i odpadającą korą.

Fot. 2. Martwy konar w koronie drzewa

1. Usunąć martwy tylec u nasady korony o średnicy 0.60 m.
2. Usunąć martwy konar w środkowej części korony o średnicy 0.25 m.
3. Wykonać cięcia sanitarne w całej koronie drzewa.

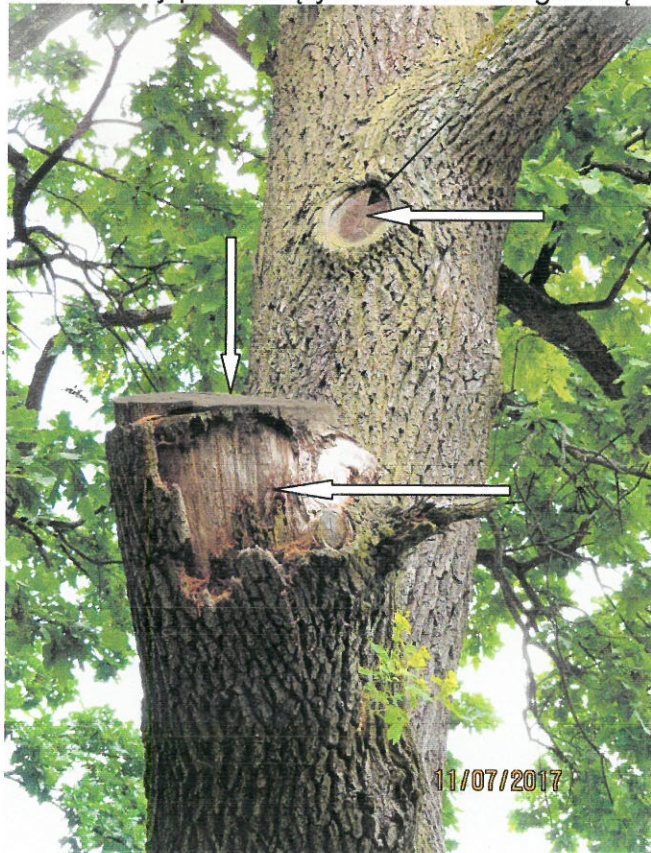
Fot. 3. Blizny po usuniętych konarach z zgorzela

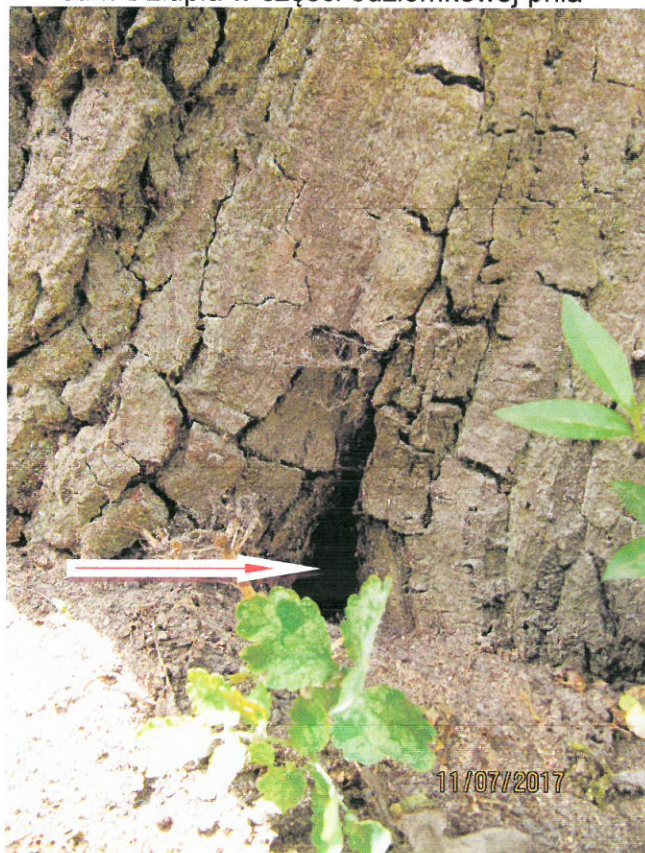
ubytków wgłębnych. Od strony wschodniej na wysokości 0-3.80 m widoczne pęknięcie wzdłużne pnia częściowo zarośnięte, zakończone ubytkiem wgłębny na długości 0.45 m i szerokości przeciętnej 0.12 m z powierzchnią zgnilizną miękką. Na wysokości 0.30 – 0.70 m w części odziomkowej pnia występuje guz zarośnięty o średnicy 0.30 m. Od strony wschodniej na wysokości gruntu występuje dziupla o średnicy 0.06 m przenikająca do wewnętrznej części pnia drzewa na głębokość 0.40 m z towarzyszącą zgnilizną twardą.

Fot. 4. Dziupła w części odziomkowej pnia

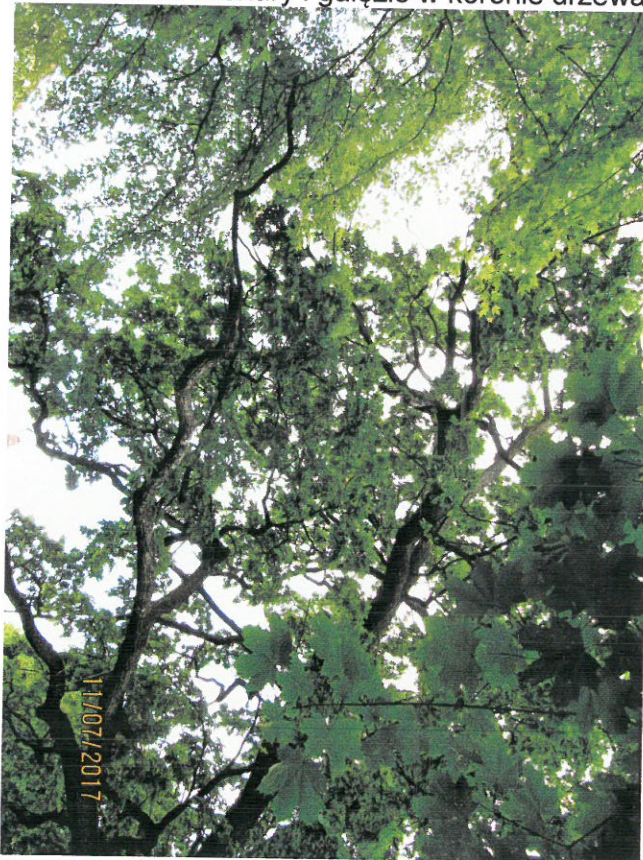
Lekko zachwiana statyka drzewa w kierunku północno-zachodnim z uwagi na rozbudowaną koronę konkurującą świetlnie z drzewem nr 1. Korona nisko osadzona na wysokości 5.5 m, rozłożysta, asymetryczna. Defoliacja do 10%. Pień bez wad, ubytków powierzchniowych i wgłębnych. W całej koronie występują liczne martwe konary i gałęzie.

Fot. 2. Martwe konary i gałęzie w koronie drzewa

1. Wykonać cięcia sanitarne w całej koronie drzewa.
2. Usunąć martwy konar od strony zachodniej o długości 4 m.

3. Usunąć częściowo martwy dolny konar od strony zachodniej, najniżej położony w rozwidleniu (cięcie).
