OPINIA DENDROLOGICZNA

dot. oceny stanu sanitarno-technicznego
pomników przyrody oraz drzewostanu
Parku Miejskiego w Olecku

Giżycko lipiec 2017

Opinia Dendrologiczna nr 15/07/17

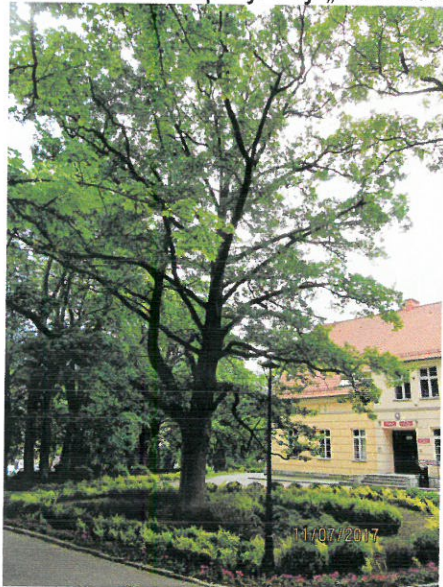
Fot.1. Pomnik przyrody „Bolesław

1. Dąb szypułkowy (*Quercus robur*) – $d_{1,3}$ - 286 cm. **POMNIK PRZYRODY**. Wysokość 21 m, średnica korony 17 m, wiek ok. 150 lat. Drzewo usytuowane w centralnej części klombu obsadzonego krzewami oraz kwiatami, w odległości 16 m od strony północnej budynku USC Urzędu Miejskiego w Olecku. Korona drzewa w zasięgu budynku, nisko osadzona, asymetryczna, rozbudowana w kierunku południowym. Defoliacja aparatu asymilacyjnego do 10%. U podstawy korony występuje 7 sztuk blizn po usuniętych konarach, częściowo lub całkowicie zabliznionych tkanką przyranną kalus. Pień drzewa bez wad, ubytków powierzchniowych i wgłębnych. Drzewo bez wyraźnych oznak chorobowych. W całej koronie występują martwe konary i gałęzie, jako naturalny proces wydzielenia w wyniku ograniczonego dostępu światła w dolnej części korony.

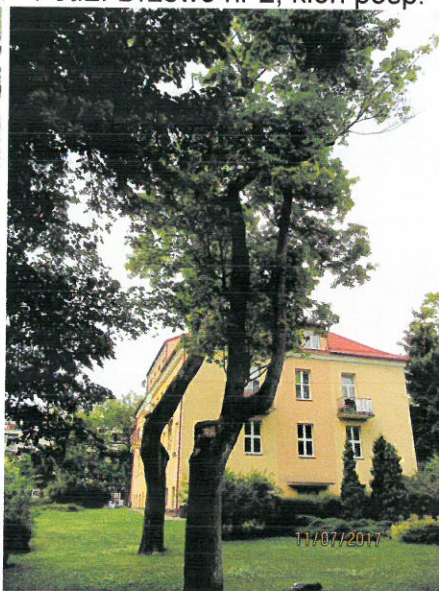
Fot.2. Drzewo nr 2, klon posp.

2. Klon pospolity (*Acer platanoides*) – $d_{1,3}$ - 190 cm. Wysokość 22 m, średnica korony 8 m. Bardzo silnie zachwiana statyka drzewa. Od strony zachodniej na wysokości 0.50 m występuje dziupla o średnicy zew. 0.02 m do 90% powierzchni przekroju pnia drzewa, do głębokości 0.48 m (Fot.2). Korona bardzo wąska, lekko asymetryczna i nienaturalnie zniekształcona, 2 przewodnikowa o rozwidleniu pnia na wysokości 3 m. Defoliacja do 40%. Na wysokości 2.5 m od strony południowej występuje blizna po usuniętym konarze o średnicy ok.. 0.55 m z infekcją grzybów patogenicznych oraz zgorzelą słoneczną części pnia na długości 0.70 m (Fot.3). Część wierzchołkowa 2 przewodnikowej korony martwa oraz w części środkowej występują martwe konary i gałęzie.

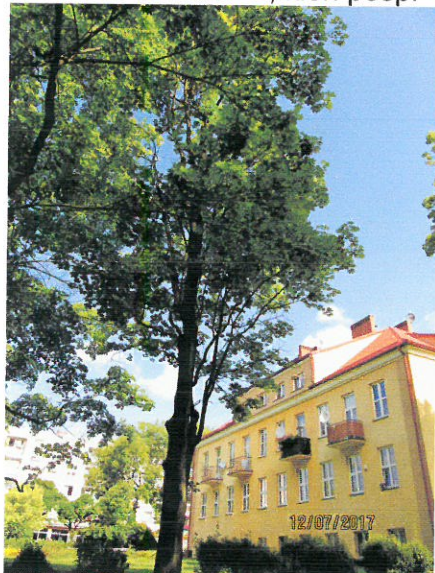
Fot.4. Drzewo nr 4, klon posp.

4. Klon pospolity (*Acer platanoides*) – $d_{1,3}$ - 147 cm. Wysokość 18 m, średnica korony 8 m. Statyka drzewa właściwa, korona 2 przewodnikowa o rozwidleniu pnia na wysokości 3 m, do 2/3 wysokości drzewa. Defoliacja do 15%. W środkowej części korony występuje martwy konar w rozwidleniu korony o średnicy ok. 0.25 m. W całej koronie liczne martwe konary i gałęzie. Pień drzewa bez wad, ubytków powierzchniowych i wgłębnych.

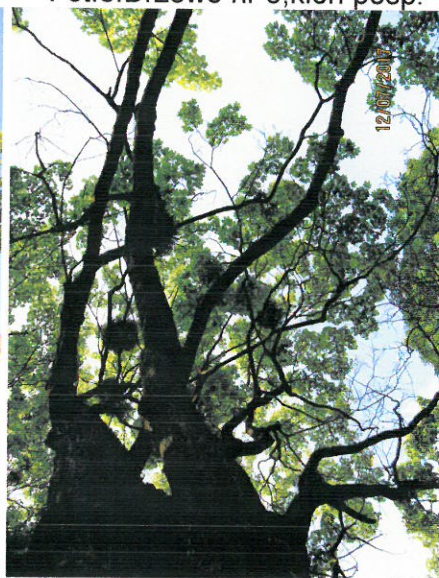
Fot.5. Drzewo nr 5, klon posp.

5. Klon pospolity (*Acer platanoides*) – $d_{1,3}$ - 230 cm. Wysokość 17 m, średnica korony 15 m. Silnie zachwiana statyka drzewa. Korona 3 przewodnikowa o rozwidleniu pnia na wysokości 4.1 m, rozłożysta, asymetryczna, rozbudowana w kierunku północno-zachodnim. Od strony zachodniej występują 4 martwe konary oraz gałęzie. W pozostałej części korony liczne martwe gałęzie. Od strony południowej na wysokości 1.50-3.30 m występuje ubytek kominowy otwarty z dziuplą i wypróchnieniem wewnętrznej części pnia do 80% powierzchni przekroju poprzecznego z owocnikiem grzybów patogenicznych. Pień drzewa z licznymi guzami i zniekształceniami. Drzewo opanowane przez jemiolę (*Viscum L.*).

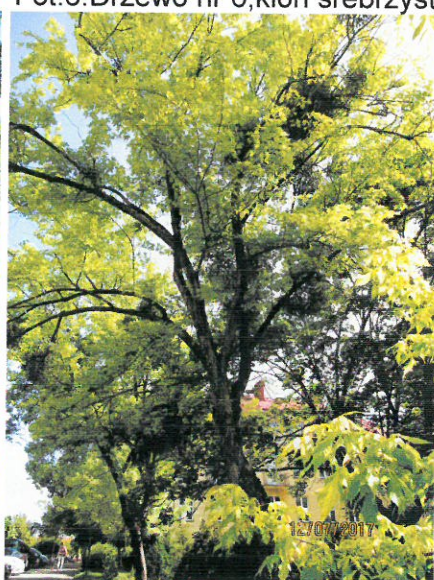
Fot.6. Drzewo nr 6, klon srebrzysty

6. Klon srebrzysty (*Acer saccharinum*) – $d_{1.3}$ - 99 cm. Wysokość 10 m, średnica korony 11 m. Lekko zachwiana statyka drzewa w kierunku północno-zachodnim. Korona 2 przewodnikowa o rozwidleniu pnia na wysokości 2.30 m, asymetryczna, rozbudowana w kierunku pochylenia. Defoliacja do 30%. W całej koronie liczne martwe konary i gałęzie oraz skupiska pasożytującej jemioli (*Viscum L.*). Od strony południowo-wschodniej na wysokości 1.90 m występuje dziupla o średnicy 0.10 m z wypróchnieniem wewnętrznej części pnia do 50% powierzchni przekroju poprzecznego pnia

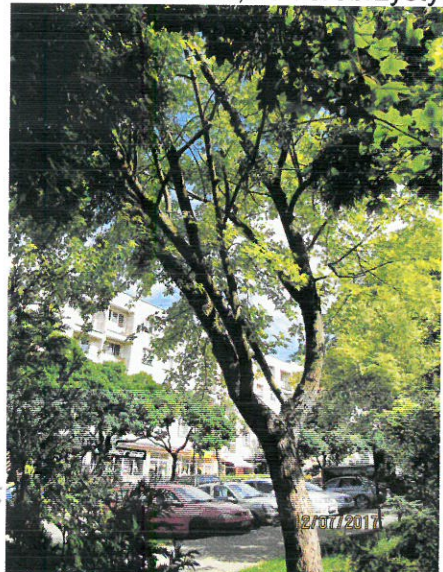
Fot.7. Drzewo nr 7, klon srebrzysty

7. Klon srebrzysty (*Acer saccharinum*) – $d_{1.3}$ - 114 cm. Wysokość 10 m, średnica korony 9 m. Lekko zachwiana statyka drzewa w kierunku zachodnim. Korona 2 przewodnikowa o rozwidleniu pnia na wysokości 2.10 m, lekko asymetryczna, rozbudowana w kierunku pochylenia. Defoliacja do 5%. W części wierzchołkowej korony występuje ok. 6 sztuk obumierających konarów oraz pojedynczych martwych tyłców po ich obłamaniu. W całej koronie drzewa występują pojedyncze martwe drobne gałęzie oraz bardzo liczne skupiska pasożytującej jemioli (*Viscum L.*).

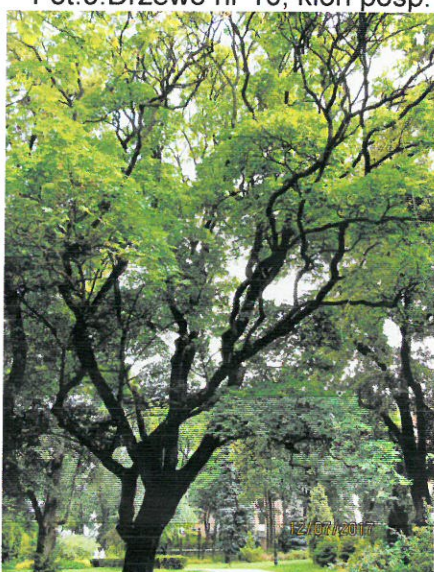
Fot.9. Drzewo nr 10, klon posp.

10. Klon pospolity (*Acer platanoides*) – $d_{1,3}$ - 255 cm. Wysokość 17 m, średnica korony 16 m. Statyka drzewa właściwa. Korona 5 przewodnikowa o rozwidleniu pnia na wysokości 2.0 - 4.0 m, rozłożysta, bardzo nisko osadzona do 3/5 wysokości drzewa. Defoliacja do 30%. Od strony północnej na wysokości 0.30 – 1.60 m występuje pęknięcie mrozowe pnia częściowo zarośnięte. W całej koronie drzewa występują bardzo liczne martwe konary i gałęzie. Od strony północnej widoczny martwy konar o średnicy ok. 0.30 m.

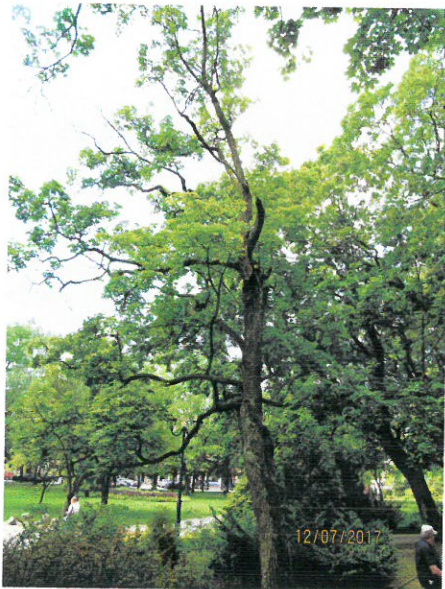
11. Klon pospolity (*Acer platanoides*) – $d_{1,3}$ - 159 cm. Wysokość 20 m, średnica korony 6 m. Lekko zachwiana statyka drzewa w kierunku południowym. Korona 2 przewodnikowa o rozwidleniu pnia na wysokości 2.50 m, asymetryczna 1 stronna, rozbudowana w kierunku pochylenia drzewa, nisko osadzona do 3/4 wysokości drzewa. rozłożysta, bardzo nisko osadzona do 3/5 wysokości drzewa. Defoliacja do 50%. W całej koronie występują bardzo liczne konary i gałęzie oraz martwy tylec od strony północnej na wysokości 7 m o średnicy 0.25 m.

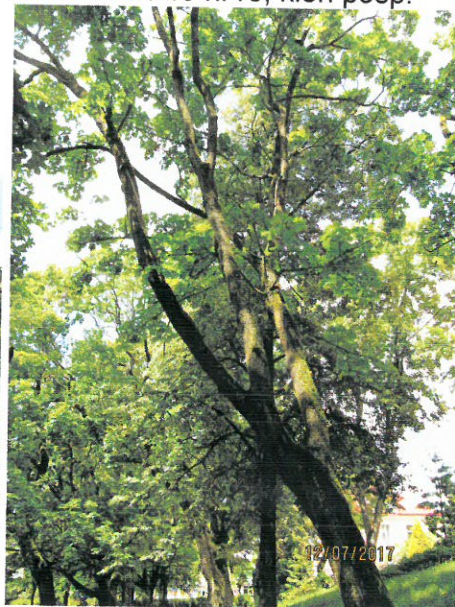
13. Klon pospolity (*Acer platanoides*) – $d_{1,3}$ - 141 cm. Wysokość 19 m, średnica korony 11 m. Lekko zachwiana statyka drzewa w kierunku południowym. Korona asymetryczna, 1 stronna, rozbudowana w kierunku

pochylenia, nisko osadzona do 2/3 wysokości drzewa. Defoliacja do 10%, w dolnej i środkowej części korony występują liczne martwe konary i gałęzie. Od strony południowej na wysokości 2.60 m występuje ubytek wgłębny po usuniętym konarze o średnicy 0.15 m z infekcją grzybów patogenicznych, częściowo zabliźniony tkanką przyranną kalus.

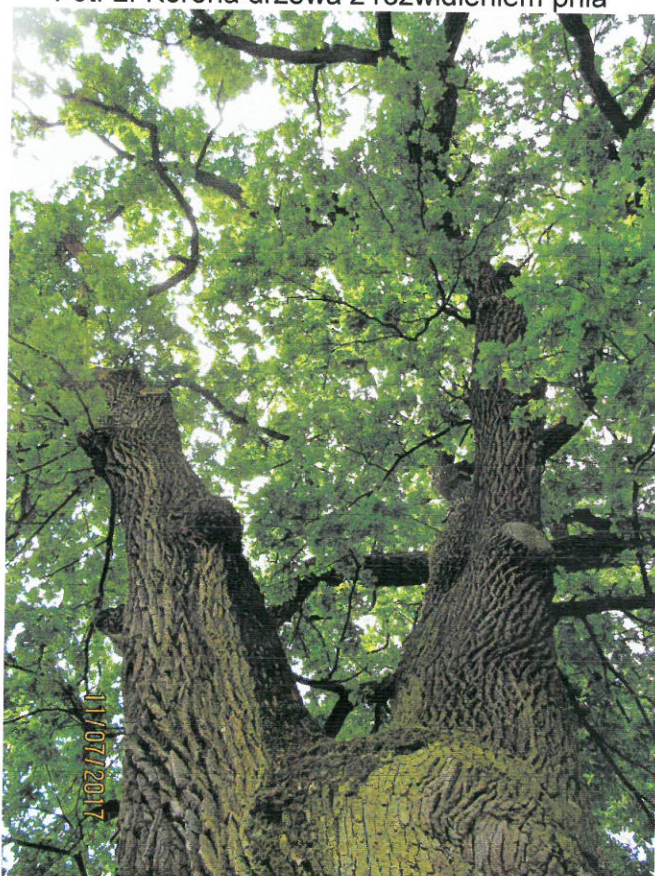
Fot. 2. Korona drzewa z rozwidleniem pnia

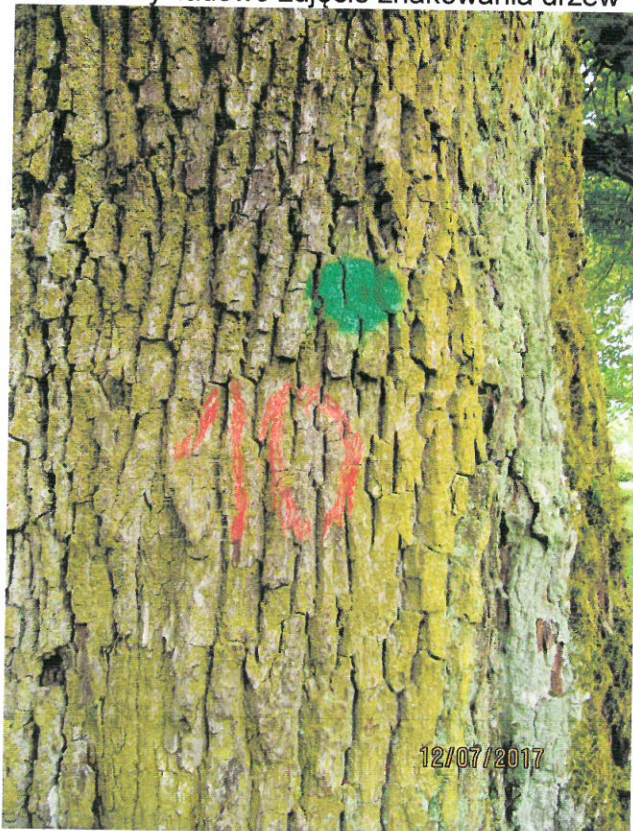
Fot. 4. Przykładowe zdjęcie znakowania drzew

Wszystkie drzewa pomnikowe należy oznakować obowiązującymi zielonymi tabliczkami, których wzór określa rozporządzenie Ministra Środowiska (Dz.U. z 2004 r. nr 268, poz.2665) z uwagi na obecny stopień ich zużycia.
